# Katzenfutter auf der Autobahn

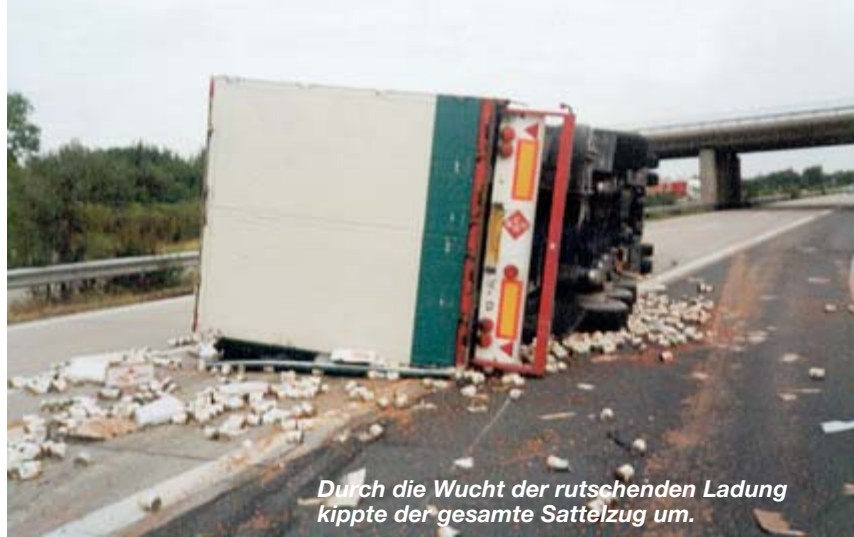
*Durch die Wucht der rutschenden Ladung kippte der gesamte Sattelzug um.*

Es passiert, was passieren muss, die Naturgesetze bewirken, dass die Fliehkraft der Dosen so groß wird, dass die Folie an den Paletten zerreißt und die gesamte Ladung nach links rutscht. Das hatte zwei Konsequenzen: Zum Ersten wurde die seitliche Schiebeplane des Sattelanhängers plötzlich so stark belastet, dass einige der Gurtverschlüsse abrissen und die Ladung dadurch noch weiter nach außen rutschen konnte. Zum Zweiten änderte sich durch die verrutschte Ladung

schlagartig die Lastverteilung, denn der Lastschwerpunkt lag nicht mehr längsmittig, sondern verlagerte sich so weit nach links in Richtung Außenkante der Kurve, dass der gesamte Sattelzug dadurch umstürzte.

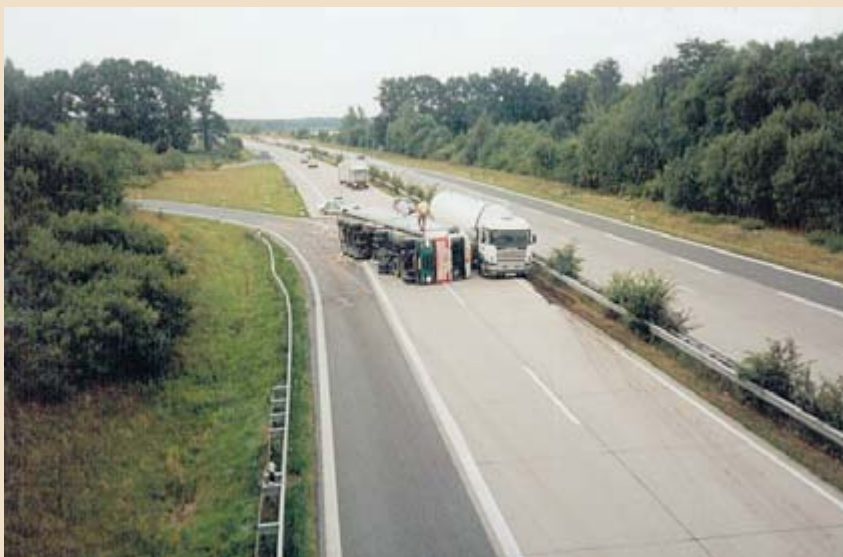
▲ *Der Sattelzug rutschte über die Autobahn bis fast an die Mittelschutzplanke.*

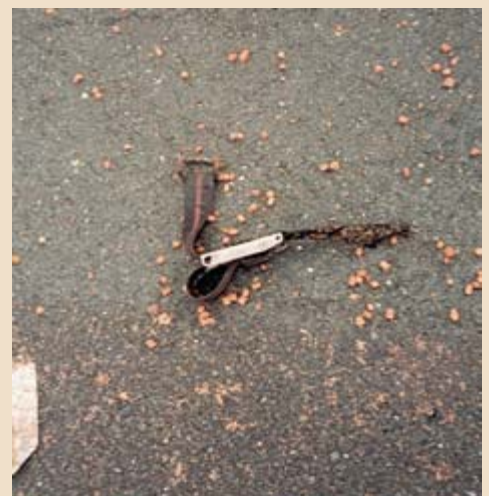
▼ *Mehrere dieser Gurtverschlüsse lagen in der Kurve weit vor der Umsturzstelle.*

Natürlich denkt man, dass Henk zu schnell gefahren ist. Der Gedanke drängt sich ja auch auf und die Polizei hat das zuerst auch angenommen. Bei der Unfallaufnahme wurden aber mehrere Gurtverschlüsse der Planengurte des Curtainsiders auf der Straße gefunden – und zwar bevor das Fahrzeug auf die Seite gestürzt war. Das beweist, dass zuerst die Planengurte zerrissen und das Fahrzeug erst danach umkippte. Die Auswertung der Tachoscheibe hat ergeben, dass die Geschwindigkeit für das Durchfahren der Kurve nicht zu hoch war. Für die Kurve war Henk also nicht zu schnell – aber für seine ungesicherte Ladung!

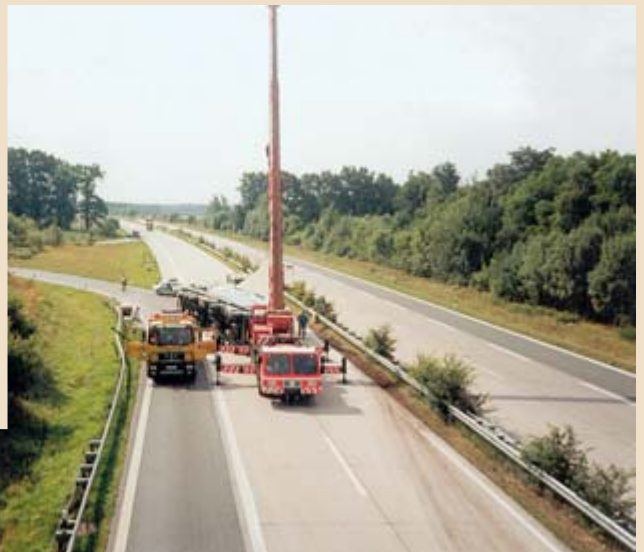
▼ Für die Bergung musste die Autobahn komplett gesperrt werden.
